# ***Inspiratieproject:*** **Verplanting 129 zomereiken** **langs de N366,** **BTL Bomendienst**

**Er vielen veel dodelijke slachtoffers door aanrijdingen tegen bomen**

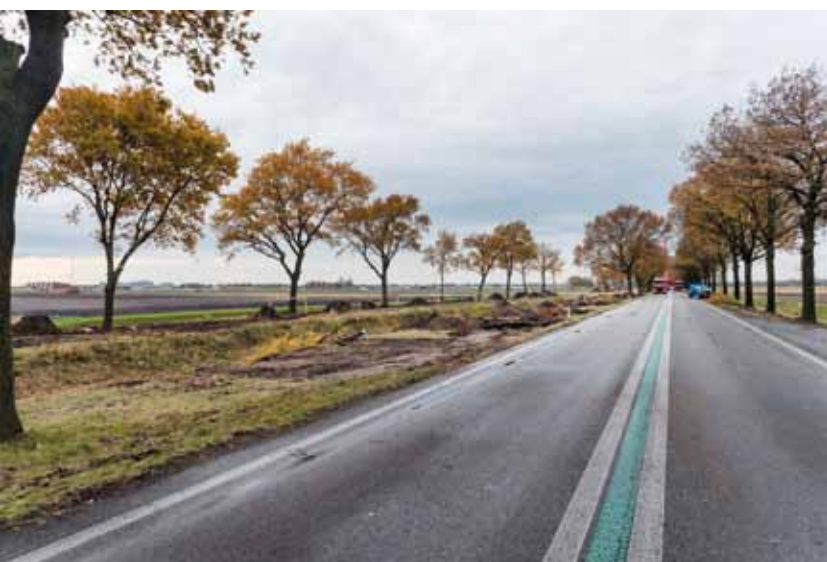
Alle 129 zomereiken staan nu enkele meters verderop in de berm.

De bomen werden feitelijk 'omgezwaaid' naar hun nieuwe plek, die zich enkele meters verderop bevond. Van Dreumel: 'We hebben de bomen op drie wijzen verplant: met onze eigen verplantingsmachine, de Optimal 1900, met een verplantmachine met een bak van 2,60 m en met een 250 ton zware telekraan. We hebben deze machines ingezet op basis van de kluitdiameter, om een zo groot mogelijke aanslagkans te genereren.'

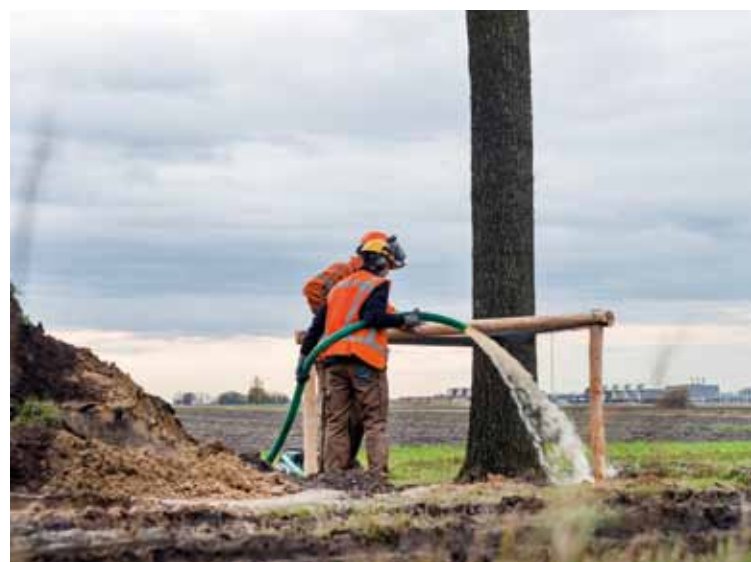
Afronding van de verplanting.

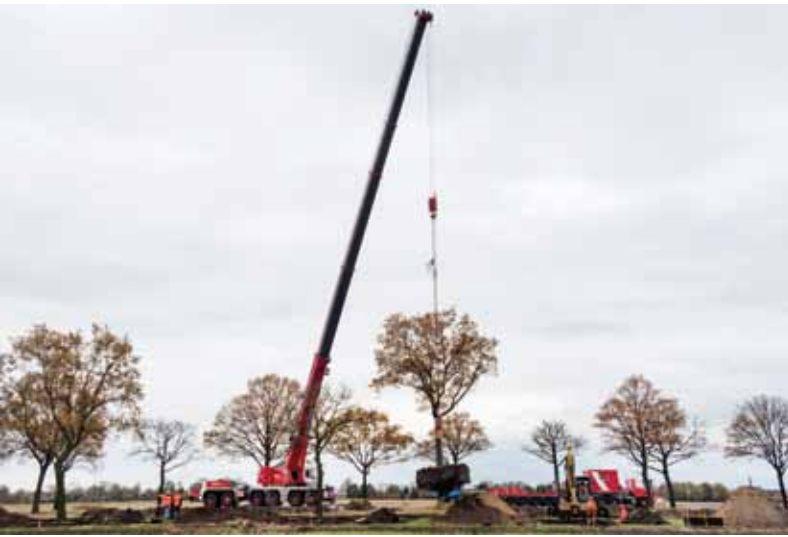
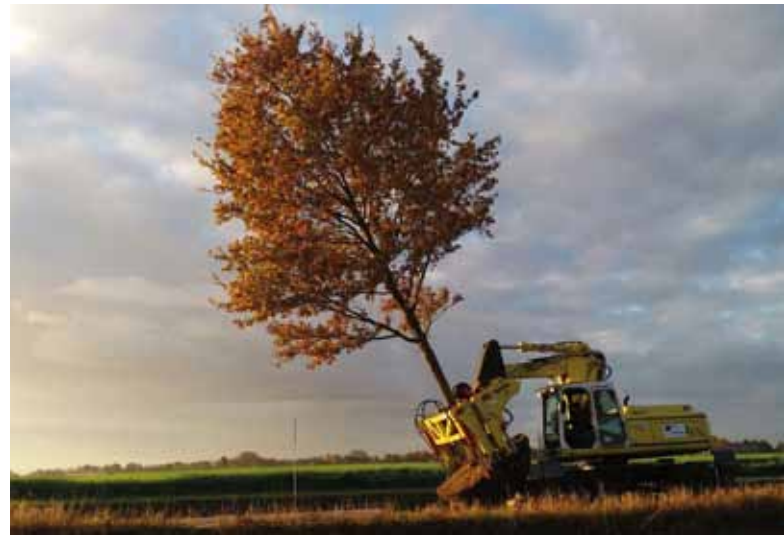
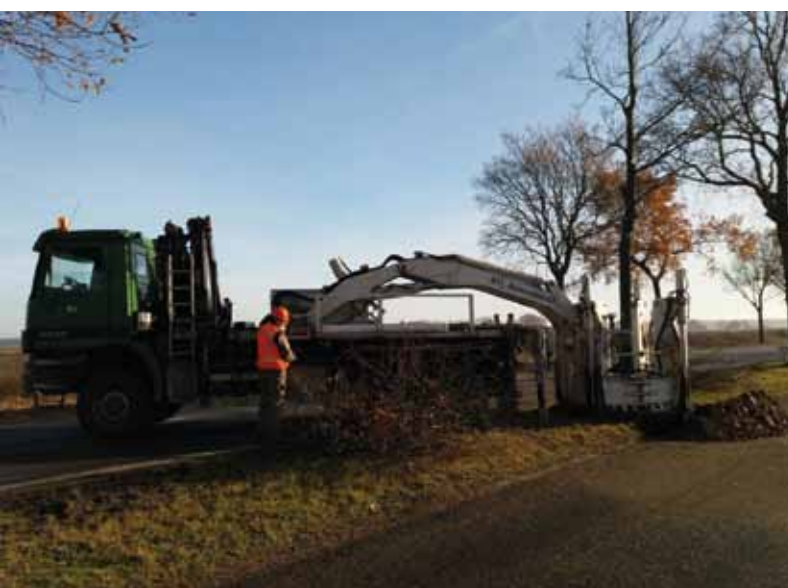
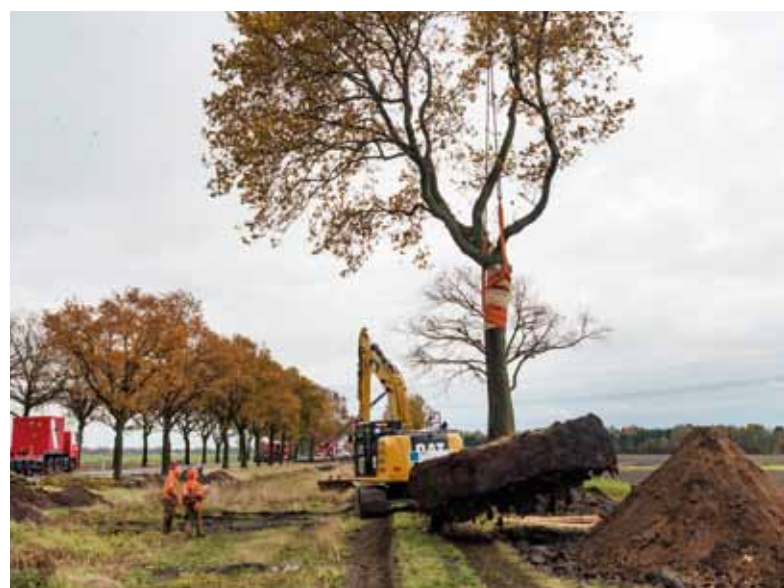
Hoofd uitvoering Jan Koelstra: 'Zo'n groot aantal bomen verplanten, dat gebeurt niet dagelijks. En dat met drie verschillende verplantmethodes: met een kleine verplantmachine, een grote verplantmachine en een telekraan.' (©BTL Nederland)

Voor BTL Bomendienst is verplanten een specialisme, maar dit project is voor Koelstra memorabel. 'Zo'n groot aantal bomen verplanten, dat gebeurt niet dagelijks. En dat met drie verschillende verplantmethodes: met een kleine verplantmachine, een grote verplantmachine en een telekraan. We waren met 20 tot 25 man non-stop aan de slag, ook in de weekenden. De weg was speciaal afgesloten, zodat wij konden doorwerken en onze deadline konden halen. Want twee weken later ging de weg weer open. Dat gaf een hoge tijdsdruk, maar met goed teamwerk hebben we de klus op tijd geklaard.' In 2018 worden er nog 58 zomereiken in de maat 16-18 en 17 zuilvormige iepen in

de maat 16-18 toegevoegd aan de verplante 129 zomereiken. 'Maar op de foto's van het project is al prachtig te zien hoe er in één klap een totaal nieuwe landschapsstructuur kan ontstaan', concludeert Koelstra.
